Document details: Country/Office: EP
Number: 04002158.6
Filing date: 30 January 2004 (30.01.2004)

04002158.6

SIEMENS AKTIENGESELLSCHAFT
Wittelsbacherplatz 2
80333 München
ALLEMAGNE

Verfahren zur Entfernung einer Schicht

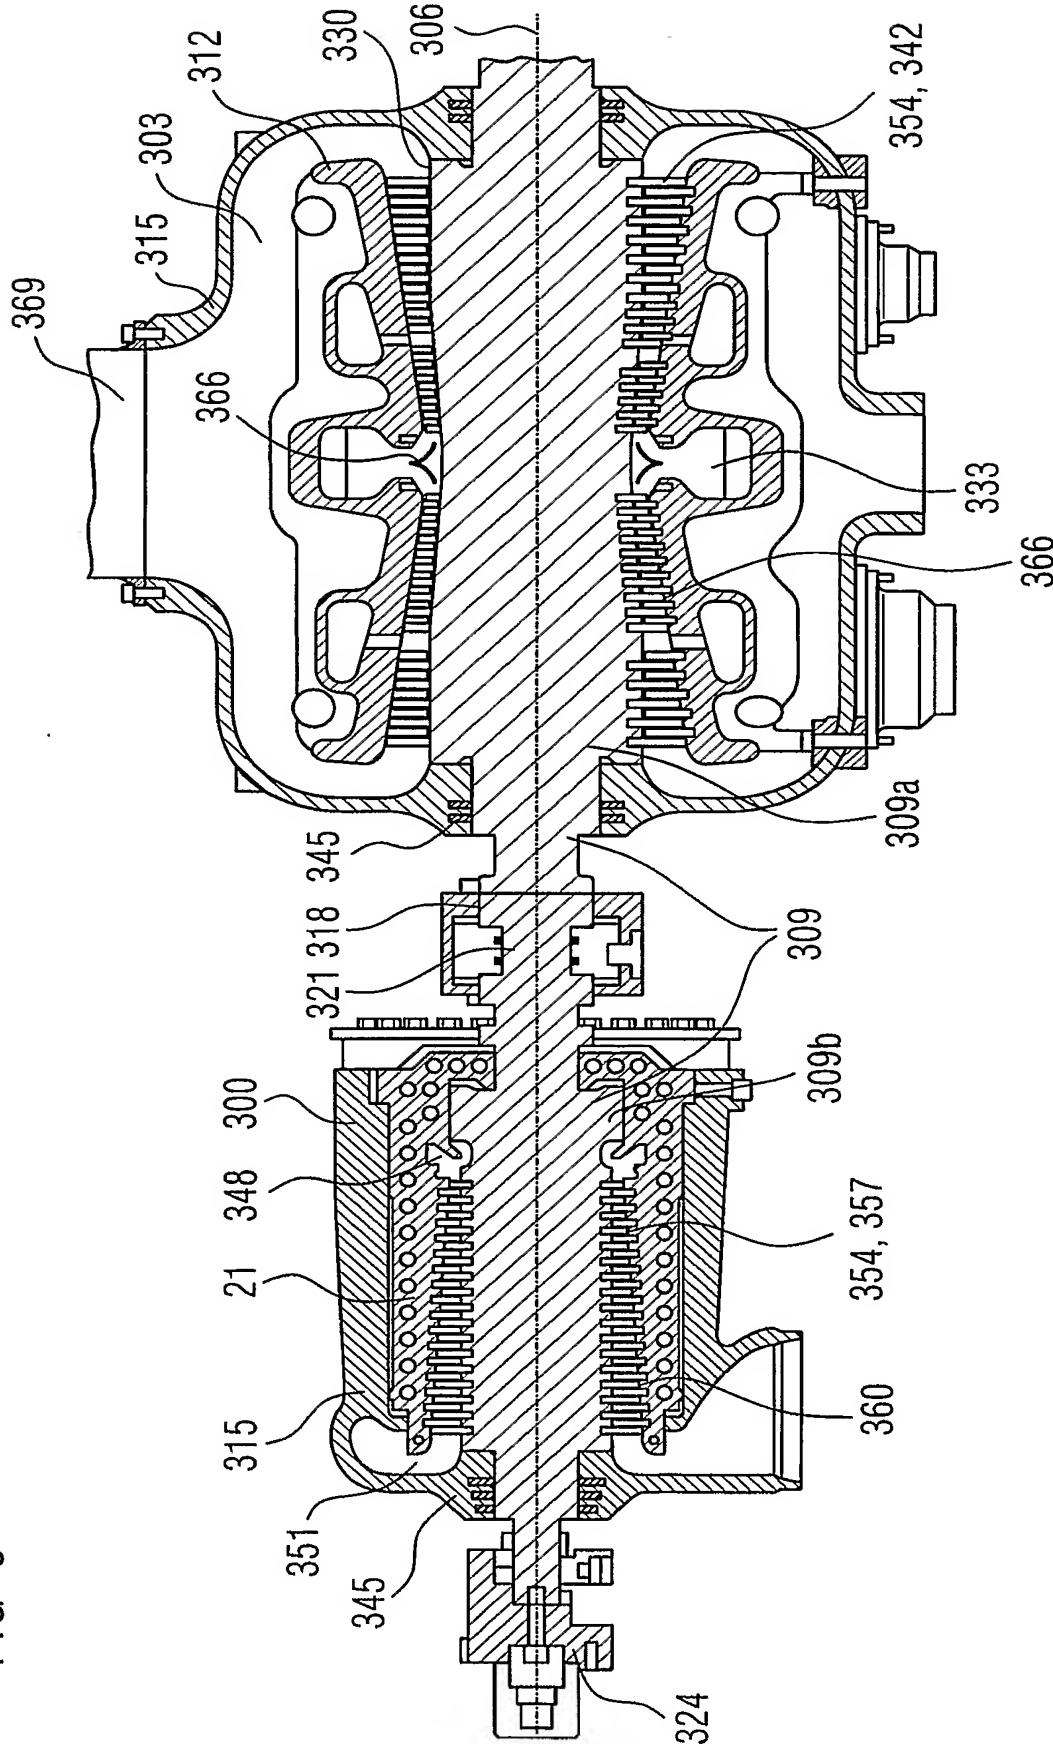
FIG 9

In Figur 9 ist beispielhaft eine Dampfturbine 300, 303 mit 15 einer sich entlang einer Rotationsachse 306 erstreckenden Turbinenwelle 309 dargestellt.

Die Dampfturbine weist eine Hochdruck-Teilturbine 300 und eine Mitteldruck-Teilturbine 303 mit jeweils einem Innengehäuse 312 und einem dieses umschließendes Außengehäuse 315 20 auf. Die Hochdruck-Teilturbine 300 ist beispielsweise in Topfbauart ausgeführt. Die Mitteldruck-Teilturbine 303 ist zweiflutig ausgeführt. Es ist ebenfalls möglich, dass die Mitteldruck-Teilturbine 303 einflutig ausgeführt ist. Entlang 25 der Rotationsachse 306 ist zwischen der Hochdruck-Teilturbine 300 und der Mitteldruck-Teilturbine 303 ein Lager 318 angeordnet, wobei die Turbinenwelle 309 in dem Lager 318 einen Lagerbereich 321 aufweist. Die Turbinenwelle 309 ist auf einem weiteren Lager 324 neben der Hochdruck-Teilturbine 300 30 aufgelagert. Im Bereich dieses Lagers 324 weist die Hochdruck-Teilturbine 300 eine Wellendichtung 345 auf. Die Turbinenwelle 309 ist gegenüber dem Außengehäuse 315 der Mitteldruck-Teilturbine 303 durch zwei weitere Wellendichtungen 345 abgedichtet. Zwischen einem Hochdruck-Dampfeinströmbereich 35 348 und einem Dampfaustrittsbereich 351 weist die Turbinenwelle 309 in der Hochdruck-Teilturbine 300 die Hochdruck-Laufbeschaufelung 354, 357 auf. Diese Hochdruck-Laufbeschau-

felung 354, 357 stellt mit den zugehörigen, nicht näher dargestellten Laufschaufeln einen ersten Beschau felungsbereich 360 dar. Die Mitteldruck-Teilturbine 303 weist einen zentralen Dampfeinströmbereich 333 auf. Dem Dampfeinströmbereich 333 zugeordnet weist die Turbinenwelle 309 eine radialsymmetrische Wellenabschirmung 363, eine Abdeckplatte, einerseits zur Teilung des Dampfstromes in die beiden Fluten der Mitteldruck-Teilturbine 303 sowie zur Verhinderung eines direkten Kontaktes des heißen Dampfes mit der Turbinenwelle 309 auf.

10 Die Turbinenwelle 309 weist in der Mitteldruck-Teilturbine 303 einen zweiten Beschau felungsbereich 366 mit den Mitteldruck-Laufschaufeln 354, 342 auf. Der durch den zweiten Beschau felungsbereich 366 strömende hei ße Dampf strömt aus der Mitteldruck-Teilturbine 303 aus einem Abströmsutzen 369 zu
